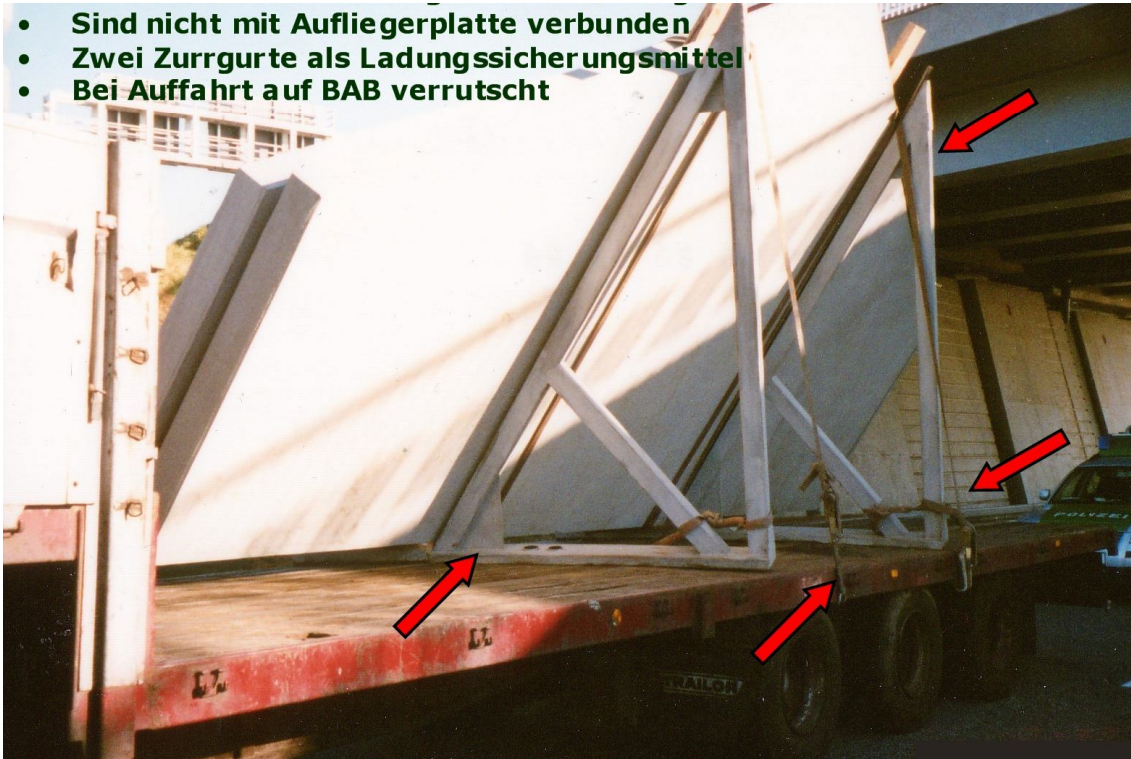
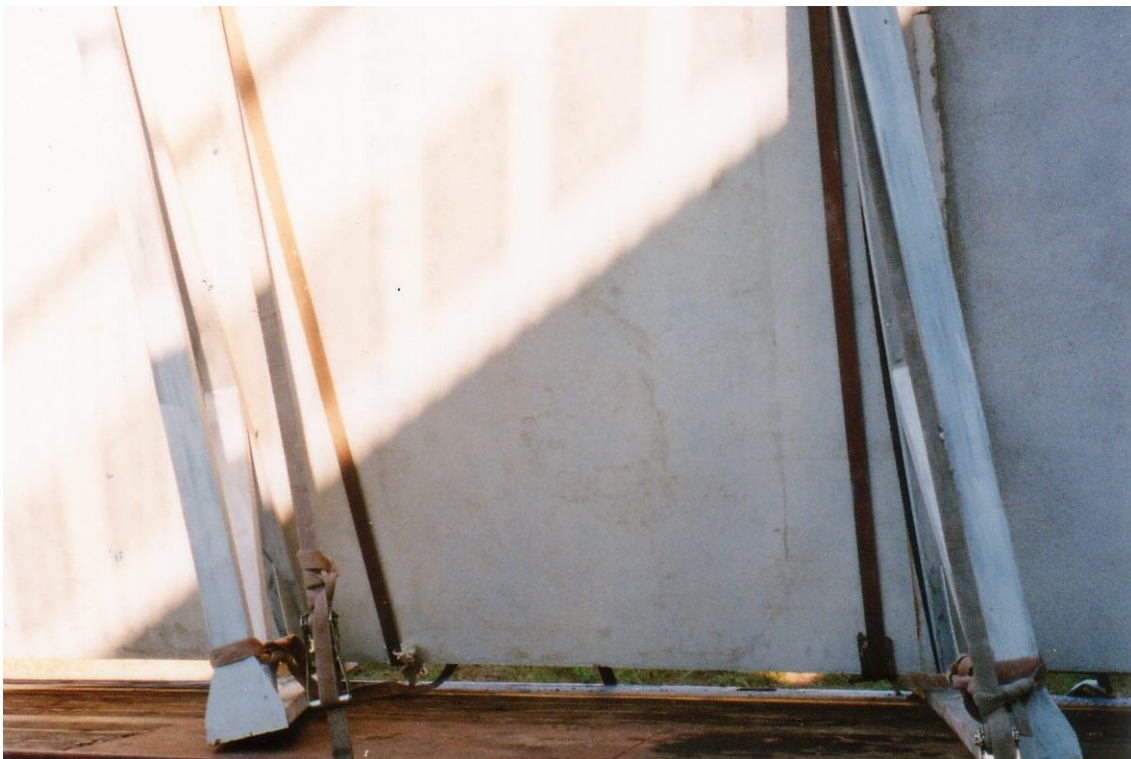
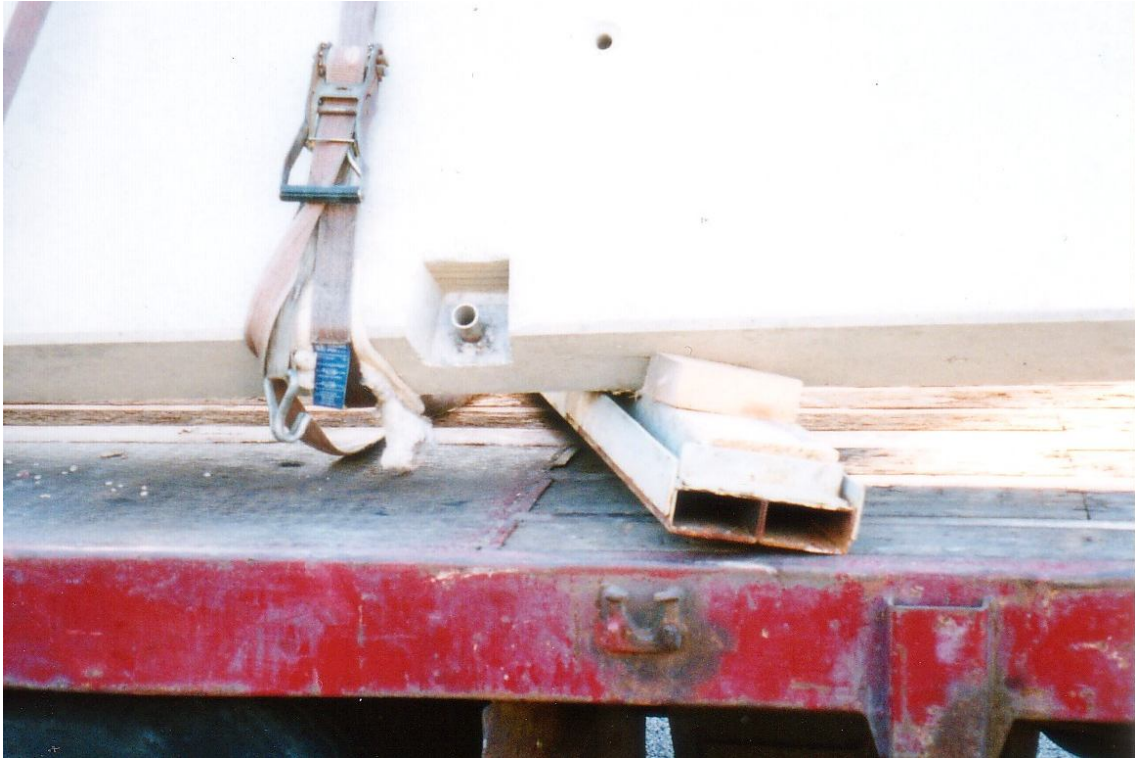
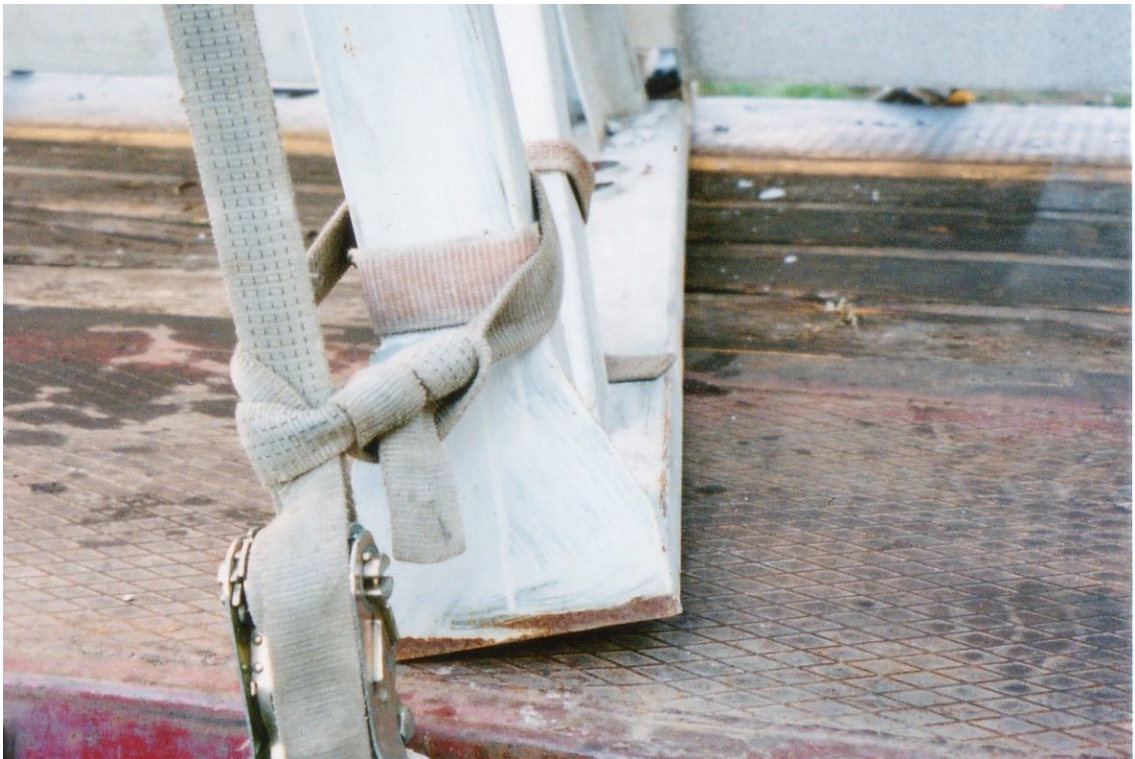
- Sind nicht mit Aufliegerplatte verbunden
- Zwei Zurrgurte als Ladungssicherungsmittel
- Bei Auffahrt auf BAB verrutscht
